Gamla bilder på Lau kyrka

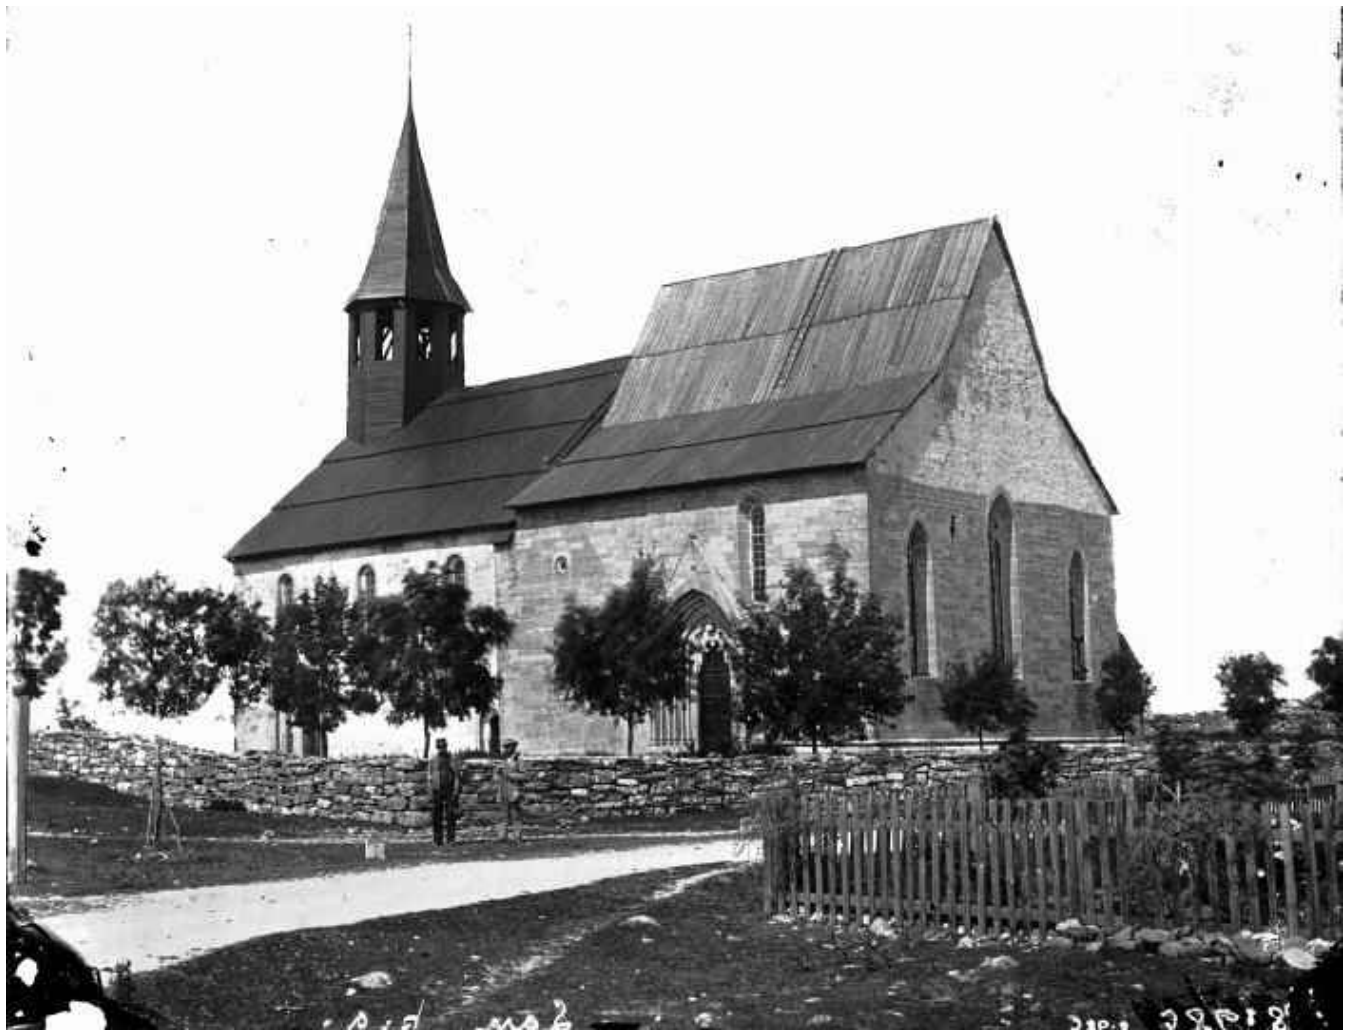
Från RAÄ. Lau kyrka. Foto: Carl Fredrik Lundberg 1875.

Det är sällsynt med bilder från Gotlands landsbygd som är tagna så här långt tillbaka i tiden. Kvaliteten är utmärkt och vi kan se flera saker. Kyrkan tycks på det här avståndet vara i hyfsat skick. Långhustaket och takryttaren är nytjärade, medan kortaket ser mer taget ut. Här ser man dess äldre takform och hur ryttaren såg ut förr. Putsen är nog rätt sliten. Kyrkogårdsmuren verkar vara av samma utseende som idag, men backen upp mot stigluckan t v alldeles utanför bild förefaller vara brantare. Träden är ännu rätt små, de planterades 1844 efter ett beslut på kyrkostämman. Sockenborna skaffade fram trädplantor och skolmästaren och bonden Lars Ahlström planterade dem mot betalning. Längst t h ovanför muren skymtar en kulle, det måste vara Kastalbacken, se under Lau prästgårdsruin.

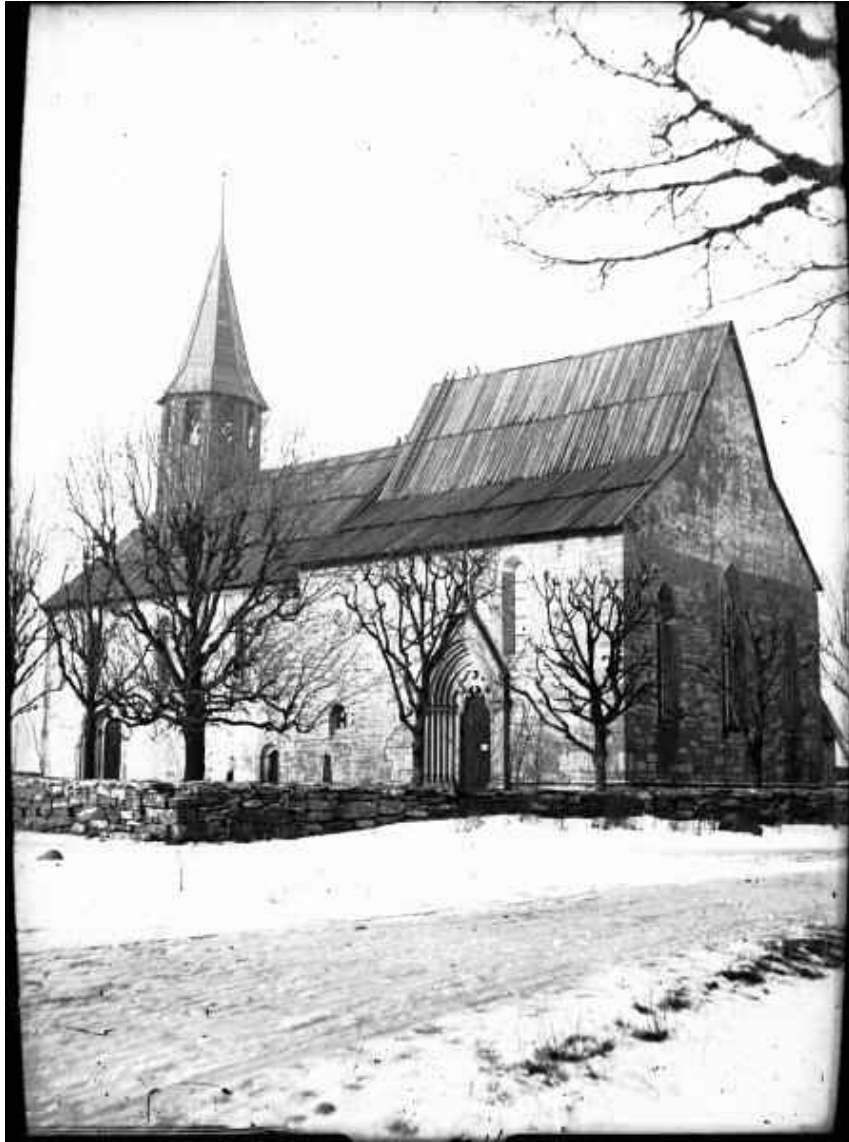
Från RAÄ. Lau kyrka. Foto: Einar Erics 1915.

Det har gått 40 år sedan förra bilden. Träden vid kyrkogårdsmuren har vuxit rejält. Kyrkan ser dessvärre ut att ha förfallit. Mer puts verkar avflagad. Faltaket på koret är riktigt dåligt, det måste läcka som ett såll!

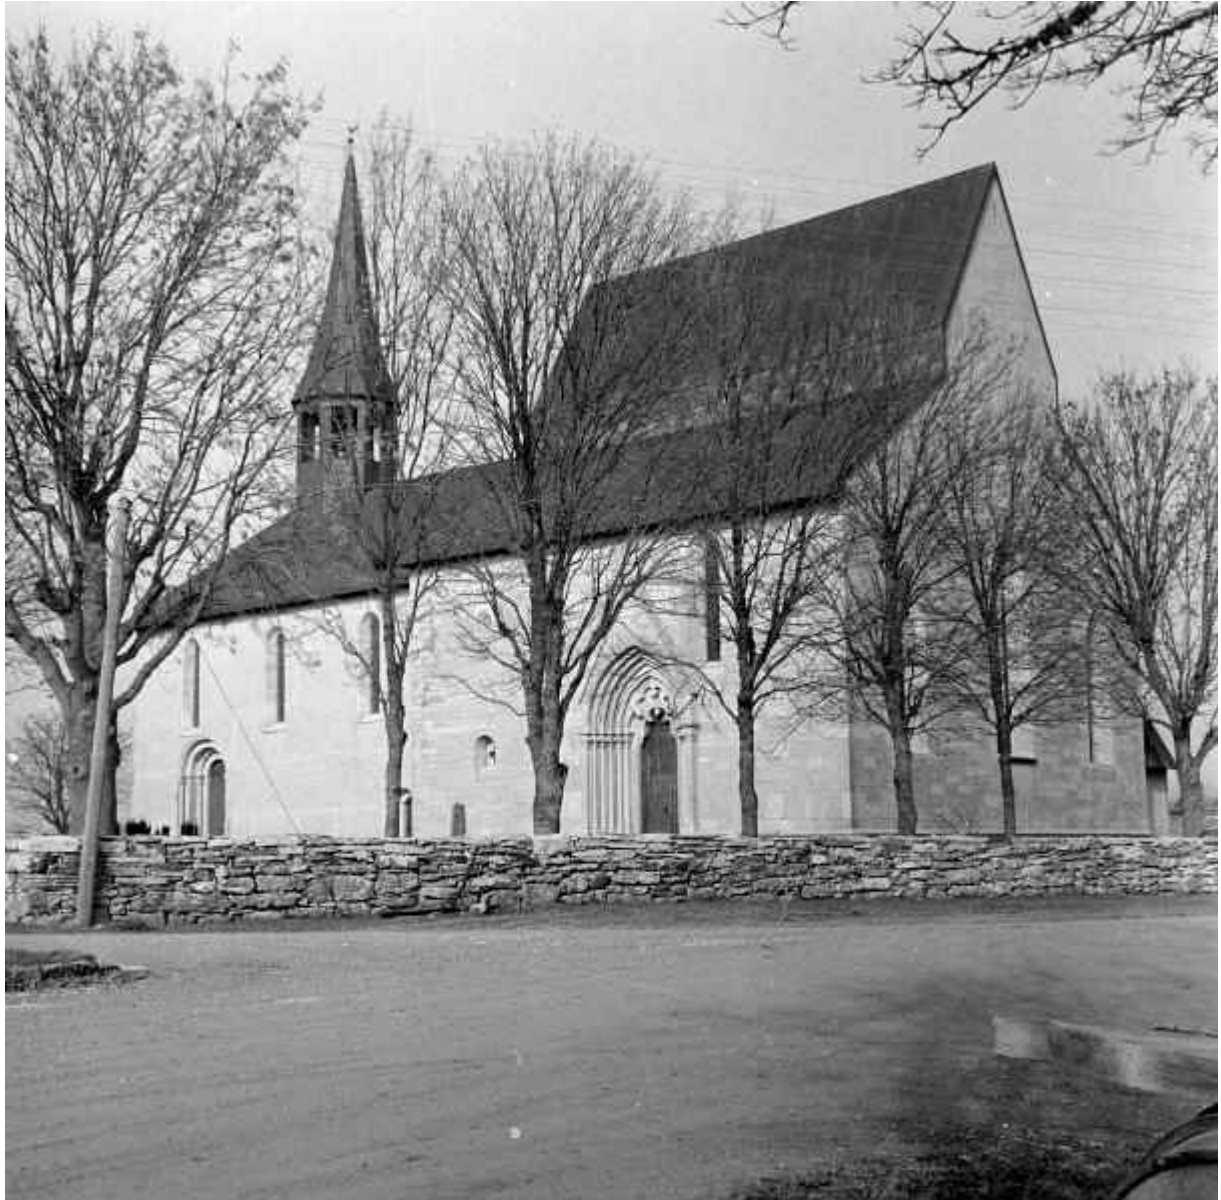
Från RAÄ. Lau kyrka. Foto: Iwar Andersson 1961.

86 år efter första bilden är kyrkan genomgripande restaurerad. För att äntligen bli av med problemet med läckande tak, har man lagt på kopparplåt, ett för Gotland totalt främmande takmaterial. Korets tak har ändrats till den förmodade medeltida takformen, jfr När och Roma. Takryttaren har fullständigt förnyats. Putsade partier har fått cementputs med glimmer i. Även kyrkogårdsmuren ser ut att ha lagats, en del stenar lyser vita och nya. Restaureringen av kyrkan leddes av arkitekten Åke Porne på ett mycket bestämt sätt. Invändigt omgestaltades kyrkan nästan fullständigt, ett mycket kontroversiellt arbete som på den tiden inte uppskattades av församlingen.

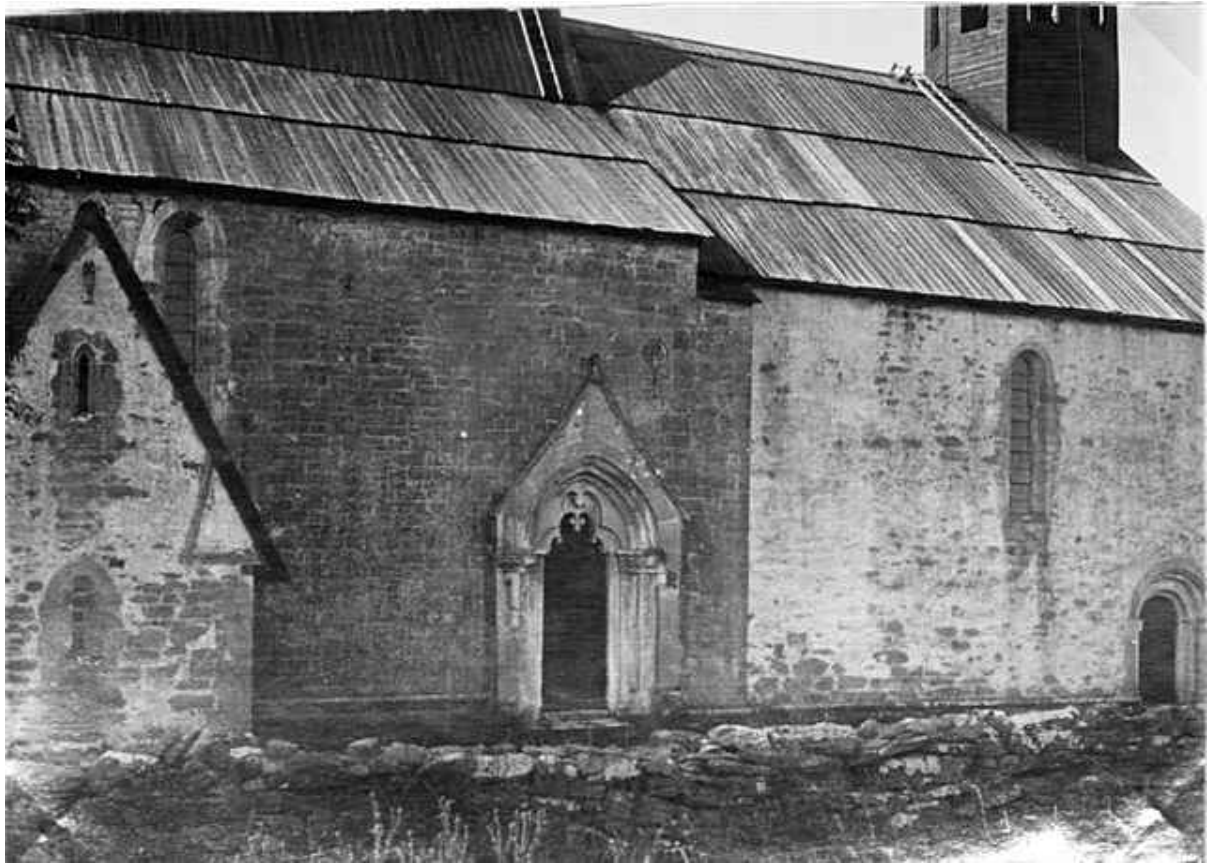
Från M. Klintbergs fotosamling. Lau kyrkas norra fasad. Foto: Masse Klintberg 12 juli 1917.

Vi ser här norra sidan av kyrkan, vars fasader är ganska slitna av väder och vind. Skillnaden är störst mot hur det ser ut idag på sakristians och långhusets väggar. Egentligen är väggarna mera spännande på bilden än dagens tjockt putsade fasader. Faltaket ser också ganska slitet ut, det höll knappast tätt vid denna tidpunkt. Masse har tagit bilden från kullen av den ännu outgrävda prästgårdsruinen.

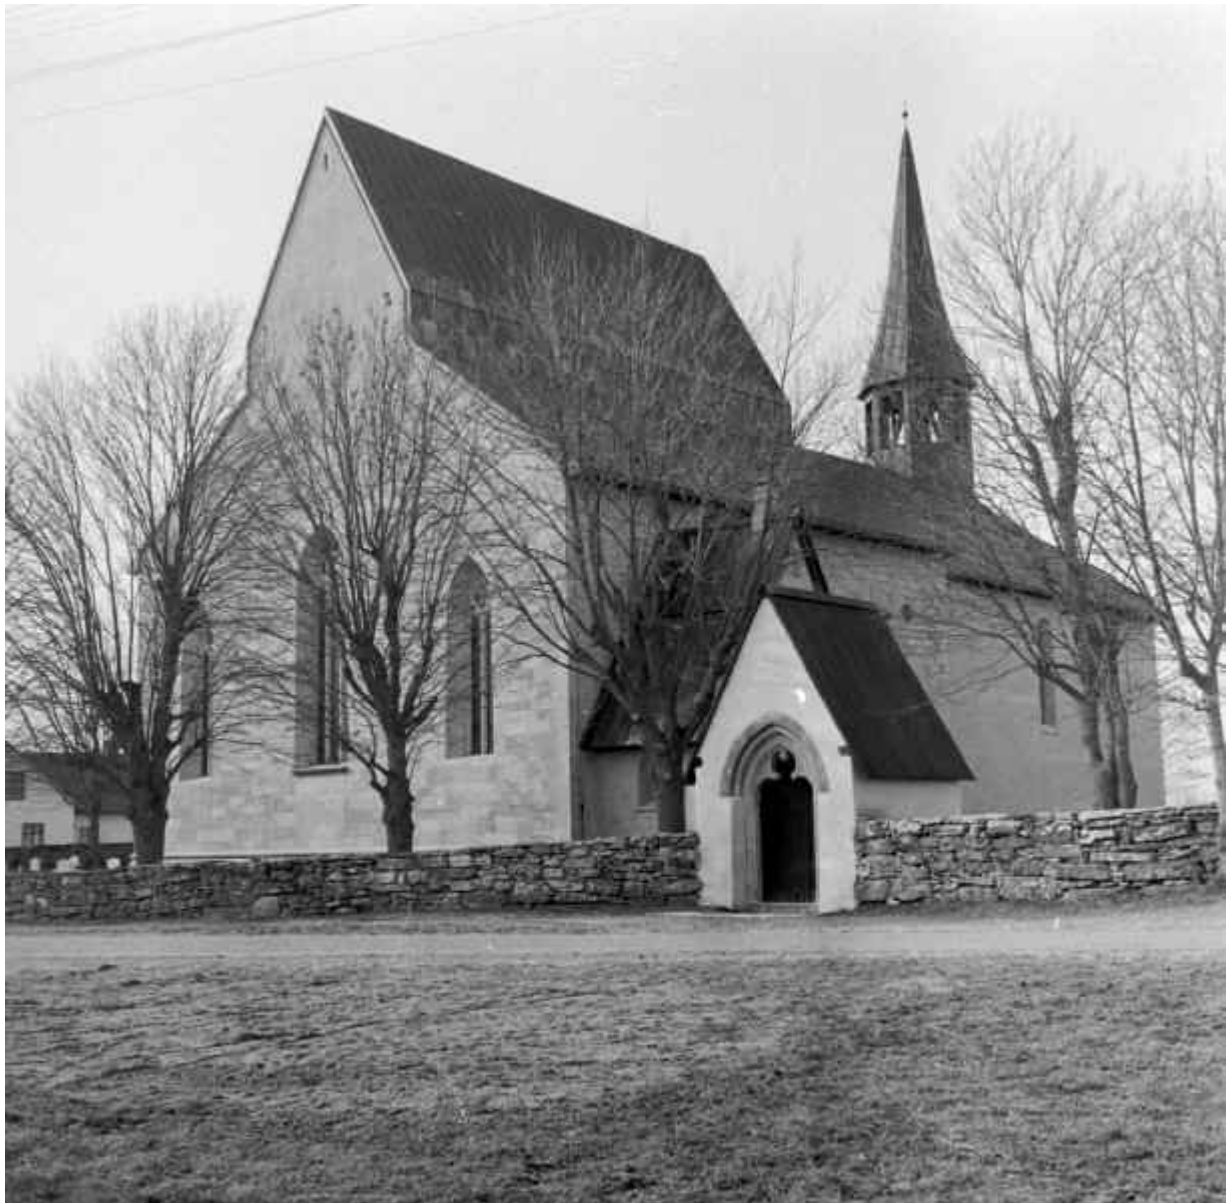
Från RAÄ. Lau kyrka från öster. Foto: Iwar Andersson 1961.

Här ses gaveln och kyrkans norra sida med sakristian skymtande bakom Brudluckan, den östra stigluckan. Kyrkan är nyrestaurerad och prydlig, liksom Brudluckan. Träden är stora och har klappats (hamlats) flera gånger. Bilden är tagen från Kluckartäppu.

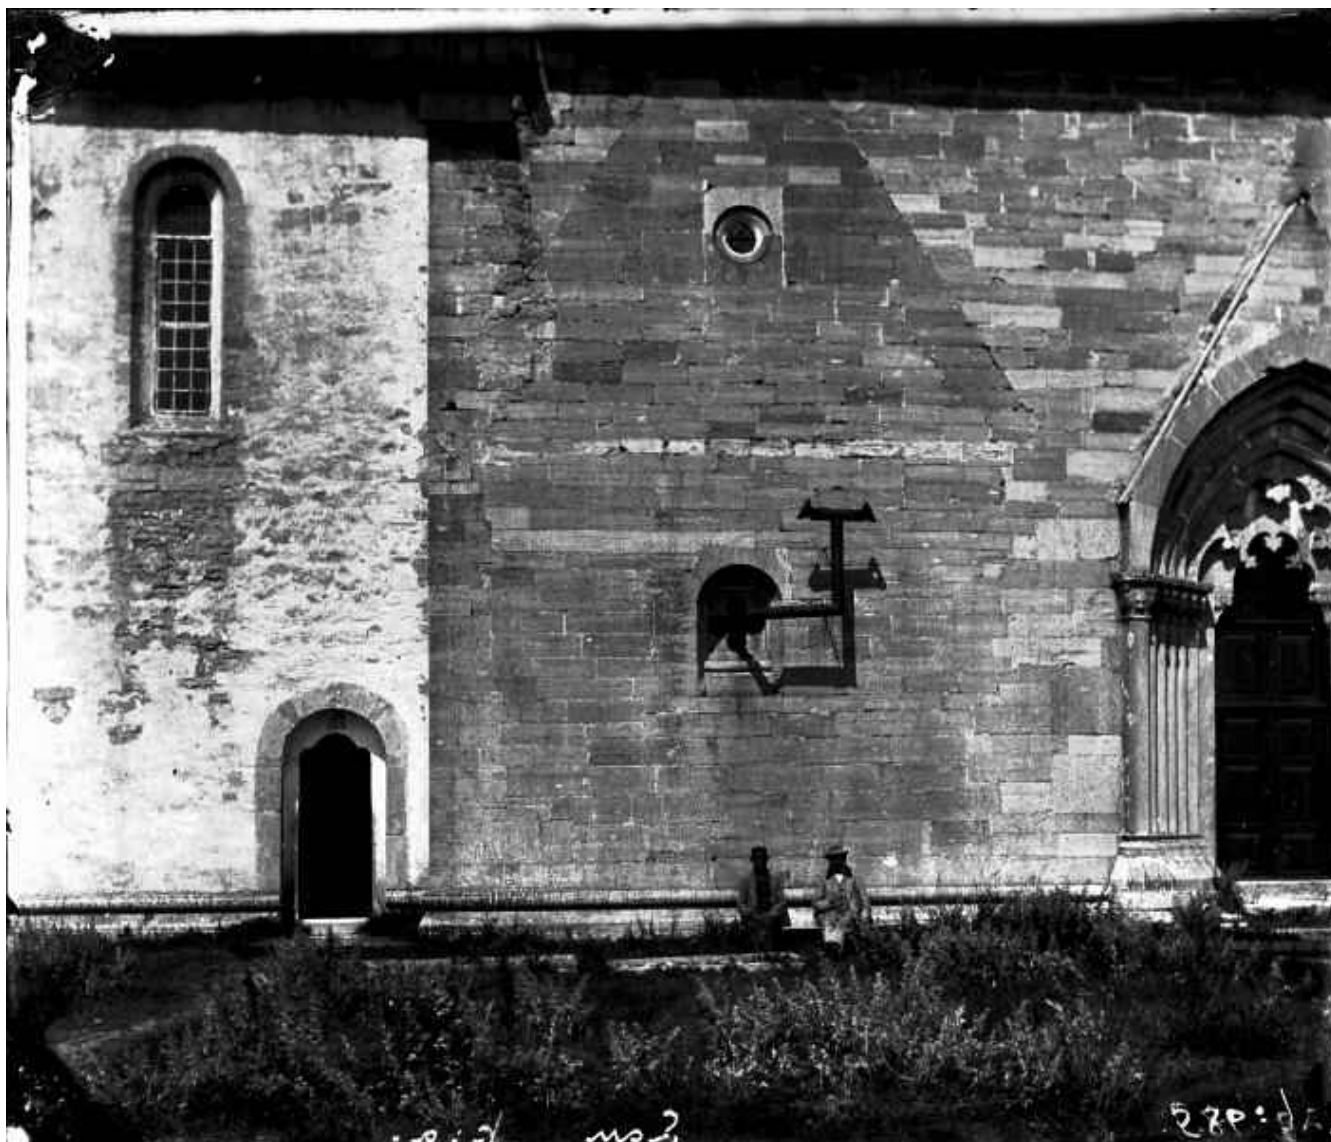
Från RAÄ. Parti av Lau kyrkas södersida. Foto: Carl Fredrik Lundberg 1875.

Denna mycket gamla bild visar flera intressanta saker: Dels kyrkan med hårt slitna fasader, underhållet är uppenbarligen eftersatt. Ur det lilla fönstret, som tillhörde ett tvärkor till det äldsta koret från 1220-talet, sticker det ut ett vinklat järnrör, vilket kastar en skugga på väggen. Troligen var järnröret skorstenen till en kamin inne i kyrkan. En onekligen drastisk lösning på uppvärmningsproblemet!

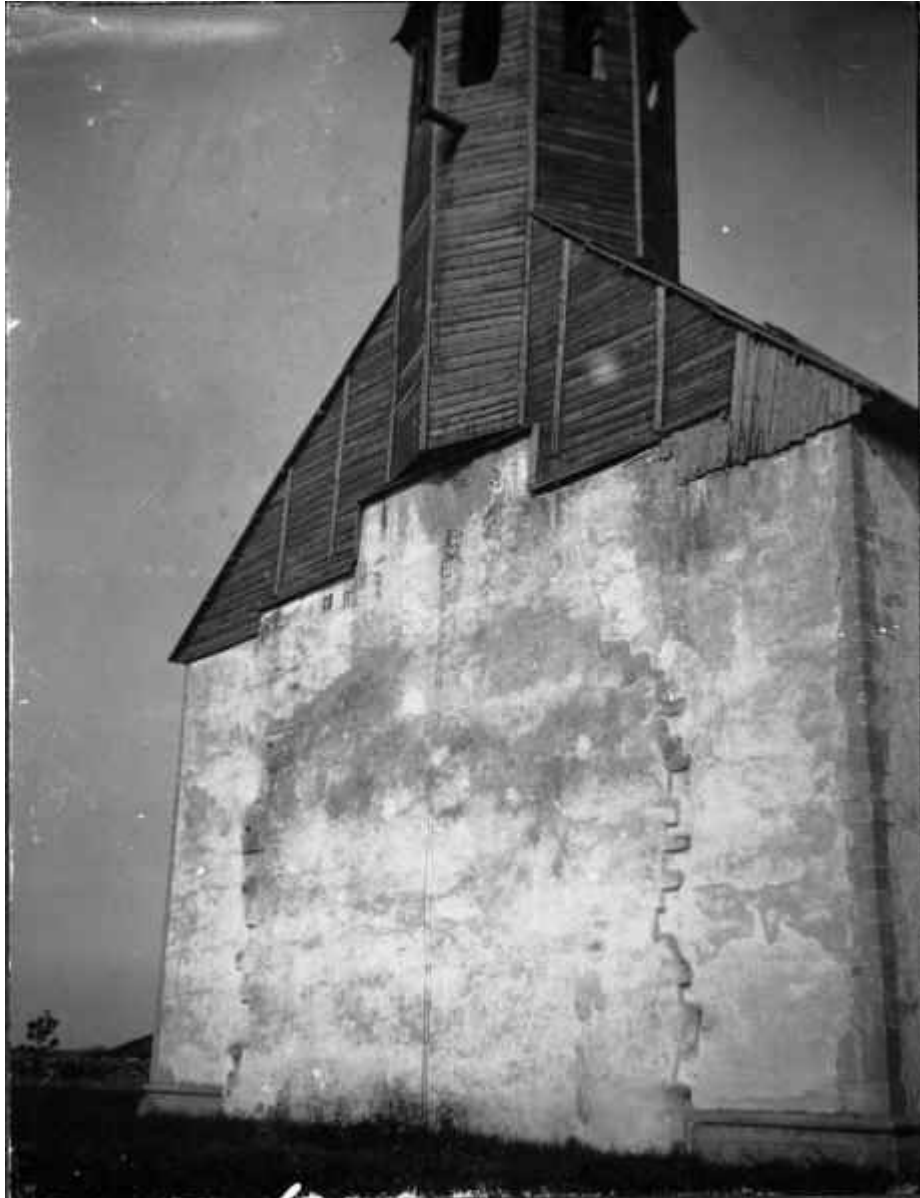
Från RAÄ. Lau kyrkas västgavel. Foto: Johnny Roosval okänt datum.

Vi ser här kyrkans västgavel med den provisoriskt ifyllda öppningen till det planerade tornet. Som synes var öppningen mycket stor, idag är tornbågsöppningen markerad med en rits i putsen. Det tänkta tornet skulle ha blivit synnerligen stort, men av de storstilade planerna blev det intet! Inte ens gavelväggen byggdes färdig, dess övre del tätades mot taket av bräder, ett provisorium som kom att vara från 1220-talet till 1960!

Man ser här att den gamla takryttaren stod litet utanför murverket, okänt varför. Den byggdes 1779 av tornbyggaren och kronobåtsmannen Hans Hässelby och ersatte en ännu äldre, som vi inte vet när den byggdes. Det finns en enkel teckning av Lau kyrka från 1700-talets mitt och där kan man se denna äldre takryttare och dessutom ytterligare en takryttare, en liten som satt längst ut mot gavelväggen på koret!

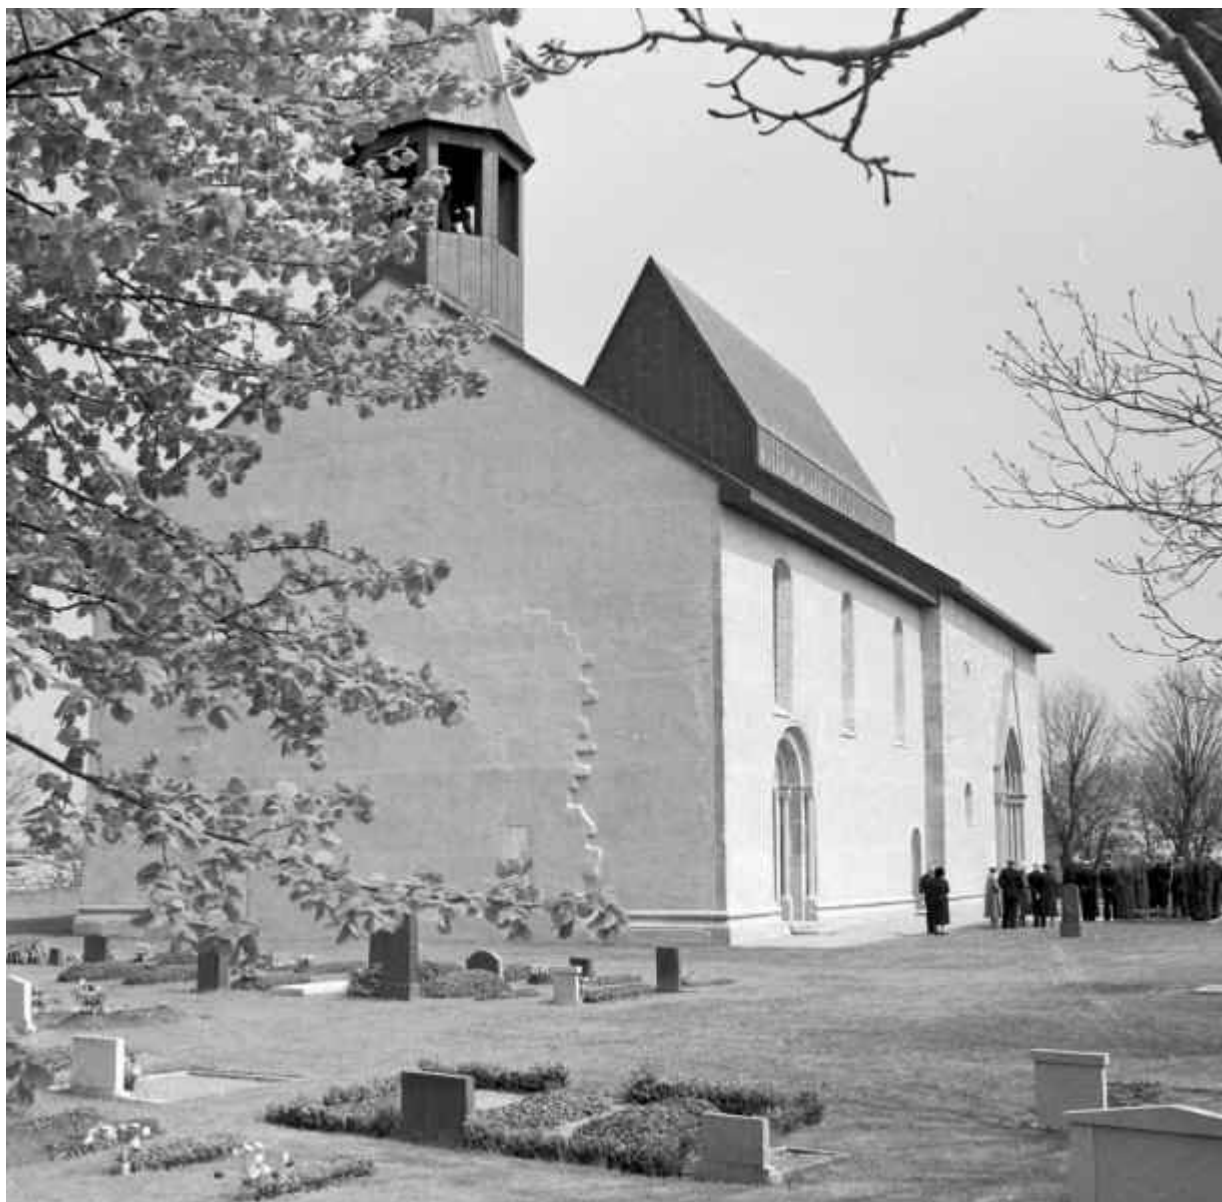
Från RAÄ. Lau kyrka från sydväst. Foto: Selling 1961.

Här ser vi en bild av kyrkans västgavel och sydsida efter restaureringen. Den igensatta tornbågsöppningen syns tydligt, men den nya ritsen som markerar valvöppningen framträder inte. Den upphöjda delen av kortaket syns däremot tydligt. Dess form och den inplåtade gaveln blev inte uppskattade av sin samtid. Däremot tyckte man att den nya takryttaren blev finare än den gamla.
